Le Fort d'Authevernes

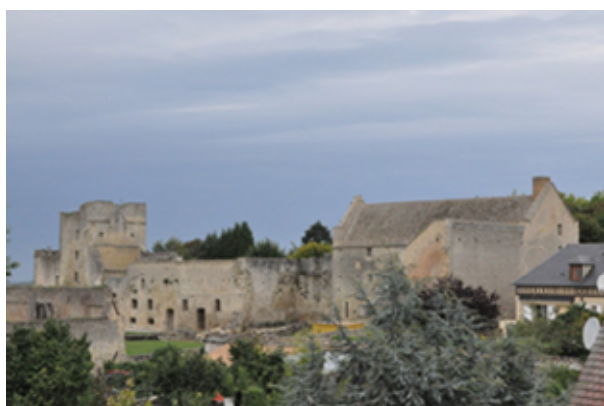
La première pièce au sud-est, montre ; dans un angle ; une construction en maçonnerie qui s'élève du rez-de-chaussée jusqu'à la toiture, ce sont des latrines, dont le siège en pierre est bien visible au premier étage. Puis existe une tour barlonne de dix-sept mètres environ qui occupe toute la largeur de la construction. Vers l'ouest est accolée une tourelle éclairée du côté cour par d'étroites meurtrières. Un escalier cylindrique, aménagé dans une cage ronde, conduit à une sorte de plateforme, actuellement détruite, que les gens du pays avaient baptisée "le paradis".

Le rez-de-chaussée de cette tour est un passage voûté en berceau aplati formé par deux portes cochères, aujourd'hui disparues ; le passage est défendu par deux meurtrières dans les murs latéraux ; deux meurtrières dans la voûte, ainsi qu'une sorte de goulotte creusée dans le linteau de la porte de la rue, et située près d'une cheminée au premier étage, et qui permettait vraisemblablement de verser un liquide bouillant sur les assaillants s'introduisant dans le passage. Chacun des quatre étages de la tour est éclairé par des baies rectangulaires, du côté de la cour. Du côté rue, les premier et second étage sont aveugles. Les troisième et quatrième possèdent des baies

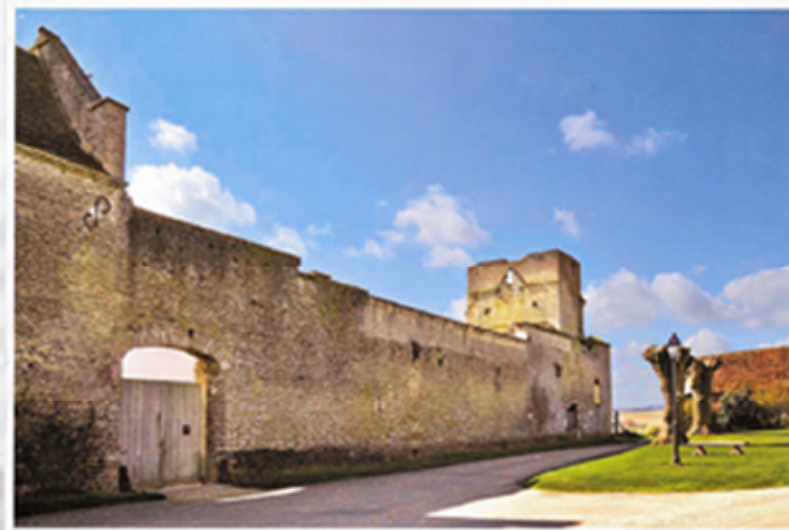
La cave qui suit est totalement effondrée, et devait être couverte d'un plancher, car il existe les échancrures dans les murs latéraux, qui devaient recevoir les abouts de poutre. L'entrée de cette cave, sur la cour, est moderne, on retrouve l'escalier d'origine dans le mur ouest.

La pièce suivante, sans cave, possède les restes du four à pain, nécessaire à la garnison. La baie sur cour est garnie de barreaux de fer qui montrent à peu près toutes les façons de garnir une ouverture. En face, au niveau du premier étage, dans la muraille nord existe une niche avec une petite fenêtre carrée dont le linteau et l'appui débordant à l'extérieur, sont garnis de barreaux de fer plat, horizontaux et verticaux, qui permettent de voir à l'extérieur, en étant relativement protégé. A l'intérieur de la niche, un siège en pierre montre un orifice rond correspondant à un conduit traversant la muraille et prenant jour au pied du mur. Ce sont des latrines. Cette ouverture ressemble aux archères sous plafond que l'on voit dans les châteaux forts du XII au XVème siècle. C'est une des parties architecturales les plus caractéristiques de tout l'édifice.

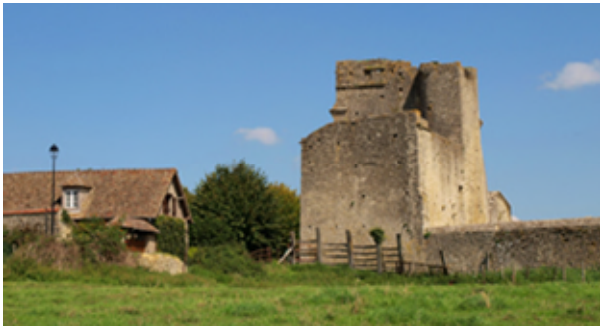
Les murs donnant sur la cour sont percés de baies, dont on retrouve l'architecture d'origine, étroite, à double ébrasement intérieur et extérieur, avec l'appui intérieur incliné en bas, ce qui donne, malgré leur petite taille une lumière importante.

Le sol des pièces du rez-de-chaussée est dallé. Des escaliers bâtis dans l'épaisseur de la muraille donnent accès à des caves voûtées. Au premier étage, les poutres montrent un petit décor typique des XIV et XV^{ème} siècles. Le sol est recouvert de tomettes hexagonales épaisses. Quant au dernier étage, il s'agit d'un grenier avec comble à surcroît, avec une magnifique poutraison à ferme à entrants retroussés, et contrevents à croix de Saint André. Il existe, dans ce grenier, un second conduit de cheminée, aujourd'hui inutilisé, et inutilisable, fait de colombage et de bauge. Ce type de conduit n'est connu qu'à trois exemplaires : Authevernes, un manoir du pays d'Auge, qui a été transformé en Mairie, et un manoir du sud de l'Angleterre. Il est à penser que tous les autres, vu les matériaux, ont dû finir dans les flammes.
